# PUISTOKATU 4

– RAKENNUSHISTORIA JA INVENTOINTI

## Puistokatu 4 – rakennushistoria ja inventointi

Tilaaaja:  
Arkkitehtuurimuseo

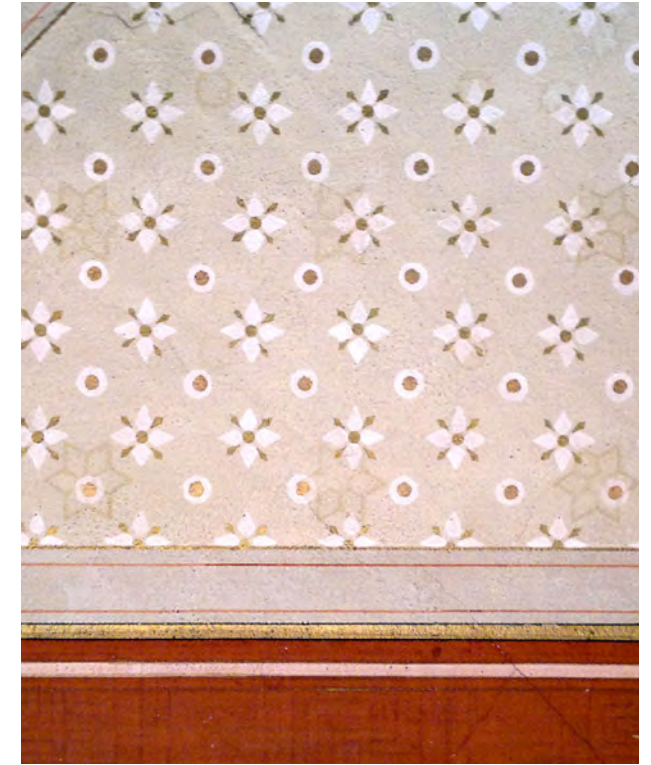
Yksityiskohtia huoneen 207 kattomaalauksesta: oikealla Ida Aalbergin ja Lauri Kivekkään nimikirjaimien alta kuultaa läpi aiemmin maalattuja, toisenlaisia kuvioita, vasemmalla kukkien lomasta toisen mallisia kukkia. Pääallekkäiset maalaukset ovat ilmeisesti kuitenkin samasta rakennusvaiheesta vuodelta 1889.

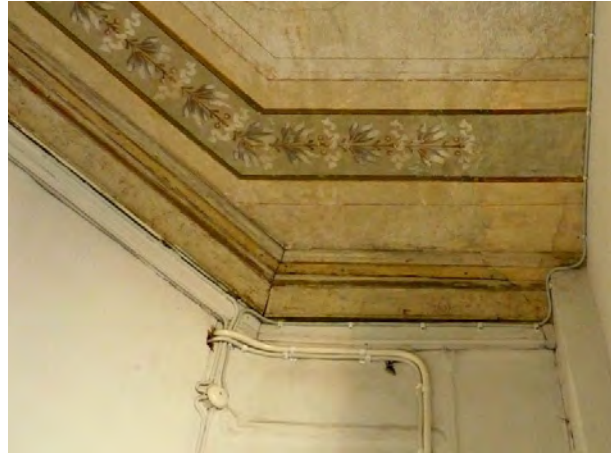
Huoneen 201 Stenbäckin-aikaisia kattolistoja ja koristemaalattua kattoa. Kattolistan alin osa on maalattu yli. Koristemaalauksia on paikattu keskukslämmityspiipun viereltä.

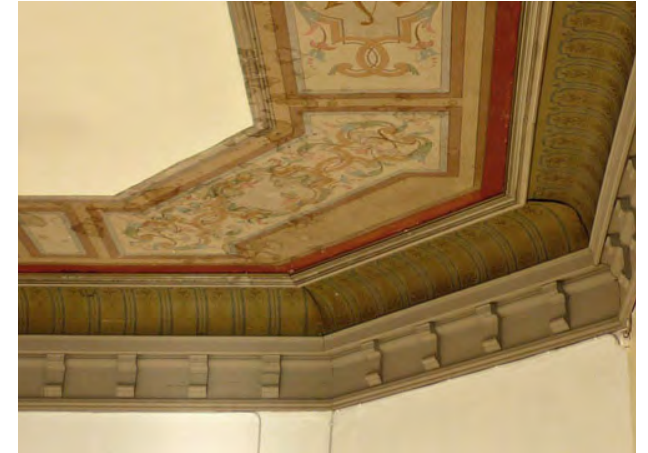
Huoneen 102 Stenbäckin-aikaisia kattolistoja ja koristemaalattua kattoa. Harmaa väri konsolivyöhykkeessä lienee uudempaa perua.

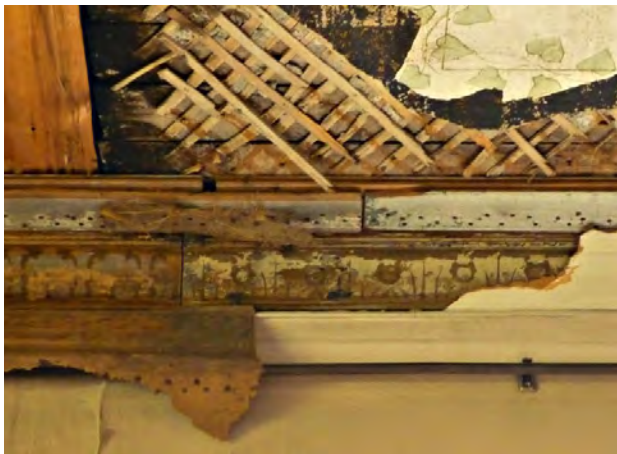
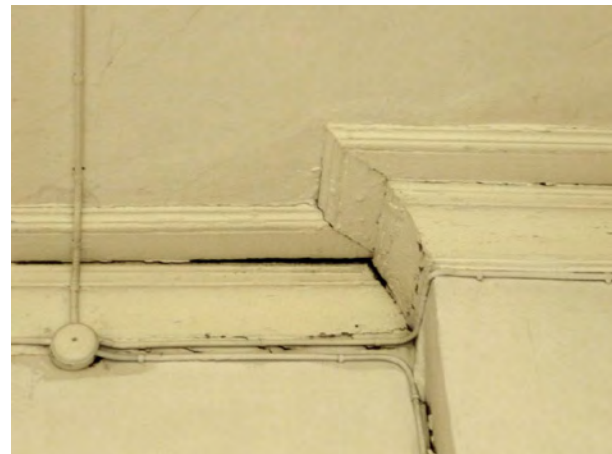
Huoneen 210 kattolistoja, jotka ovat ilmeisesti Svenska Samskolanin ajalta.

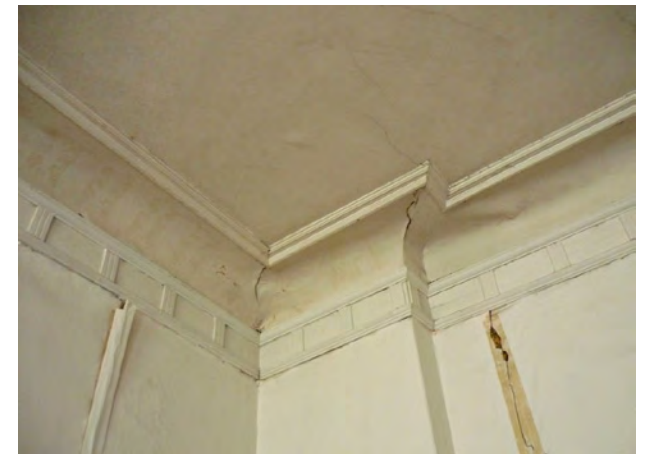
Huoneen 208 Stenbäckin-aikaisia, sittemmin valkoiseksi maalattuja kattolistoja.

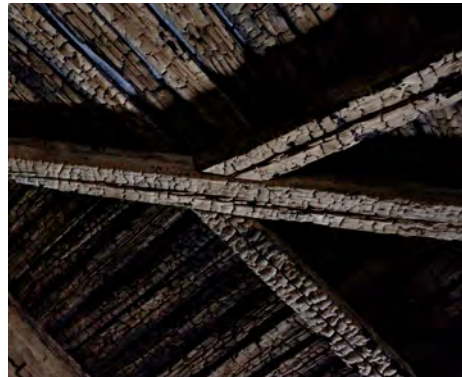
Yläpohjan lämmöneristys on ainakin paikoitellen heikko. Ilmeisiä vuotokohtia ovat huoneen 313 romahtanut yläpohja, huoneen 310 tuuletusviemäriin läpivienti ja vintin porras. Vuotokohtat tulee korjata. Mahdollisuutta parantaa koko yläpohjan lämmöneristystä ja tiiviyttä olisi hyvä tutkia.

Yläpohjan vuotokohta tilassa 310.

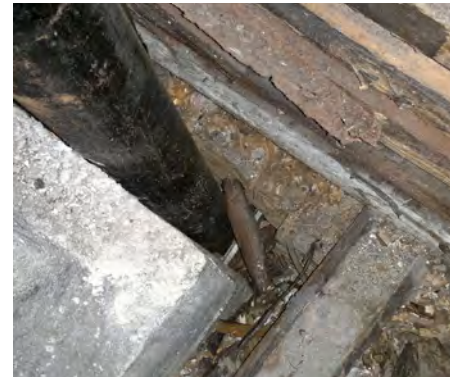
Jätöksiä tilassa 303.

Lintujen jätökset pitävät paikoin vesikattorakenteita kosteina ja mahdollisia vaurioita piilossa. Jätökset tulee poistaa ja lintujen pääsy vintille estää. Vintti tulee muutenkin siivota ja vinttitilojen sisustuksen ja rakennusosien vauriot korjata.

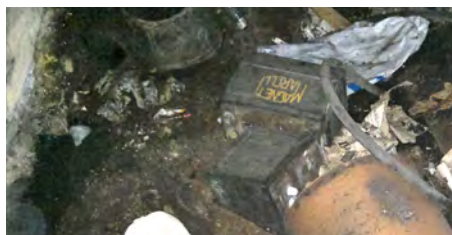
Lahoa alapohjaa tilassa 011.

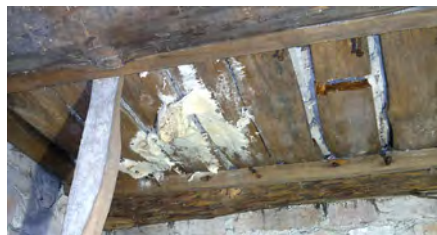
Tukittu korvausilmaventtiili tilassa 008.

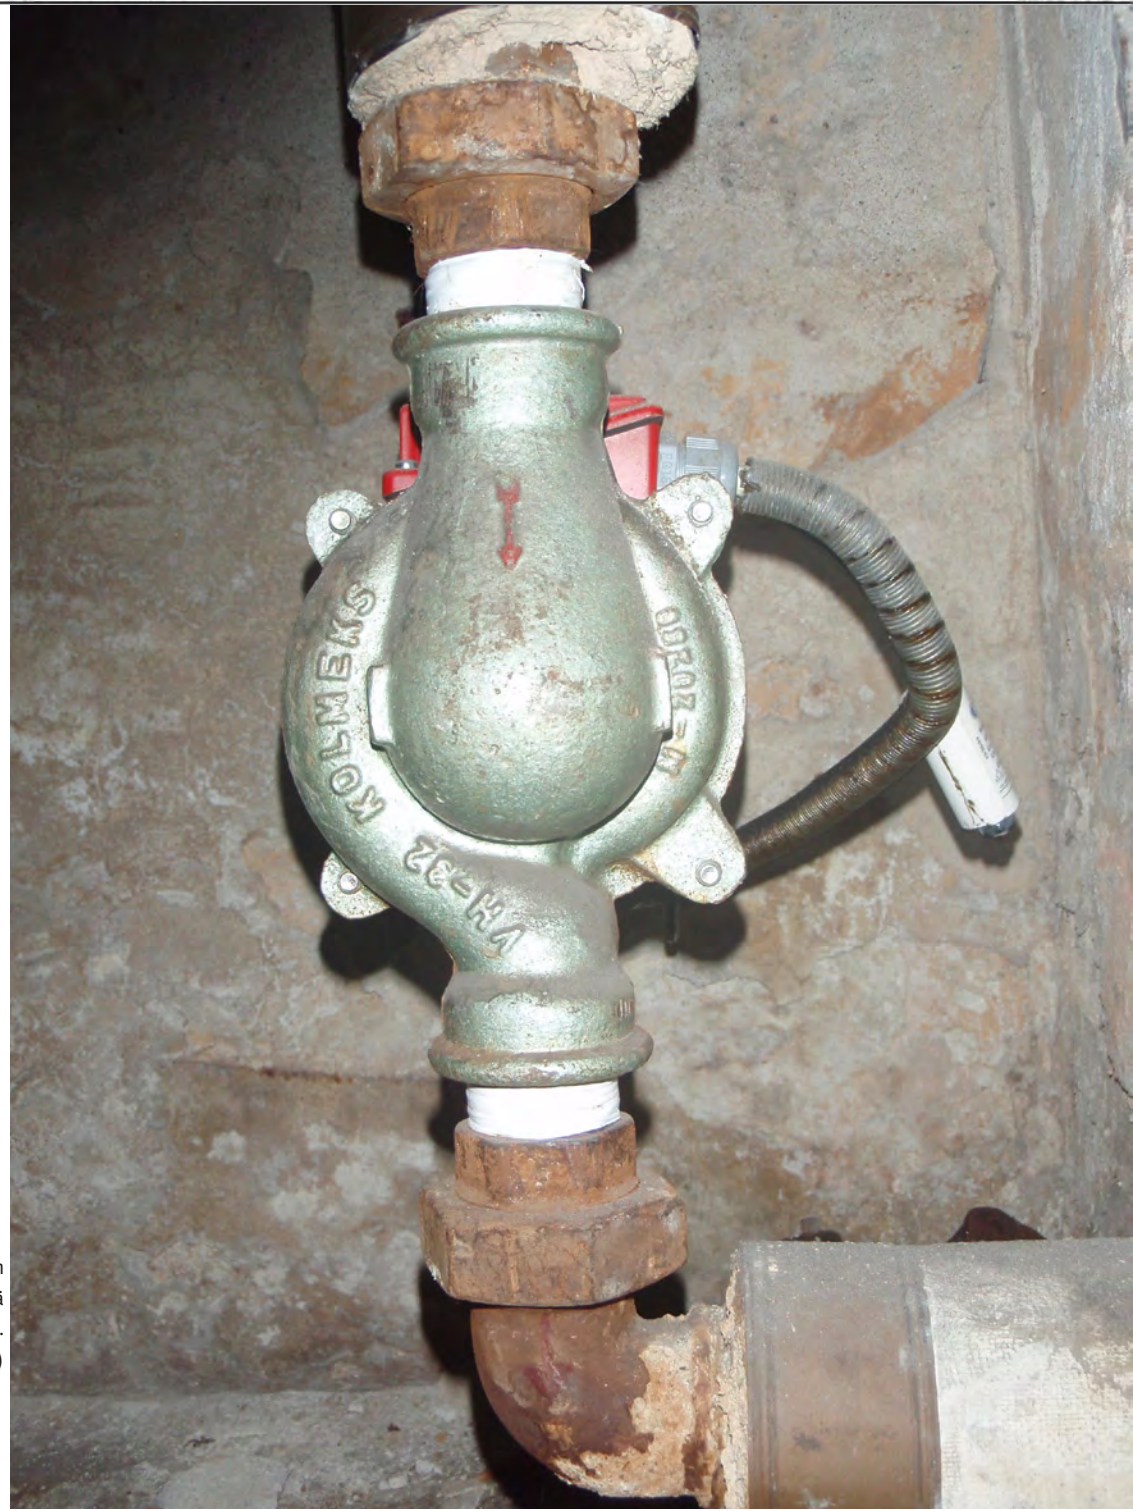
Kiertovesipumpun  
liitäntä  
kattilahuoneessa.  
(huone 004)

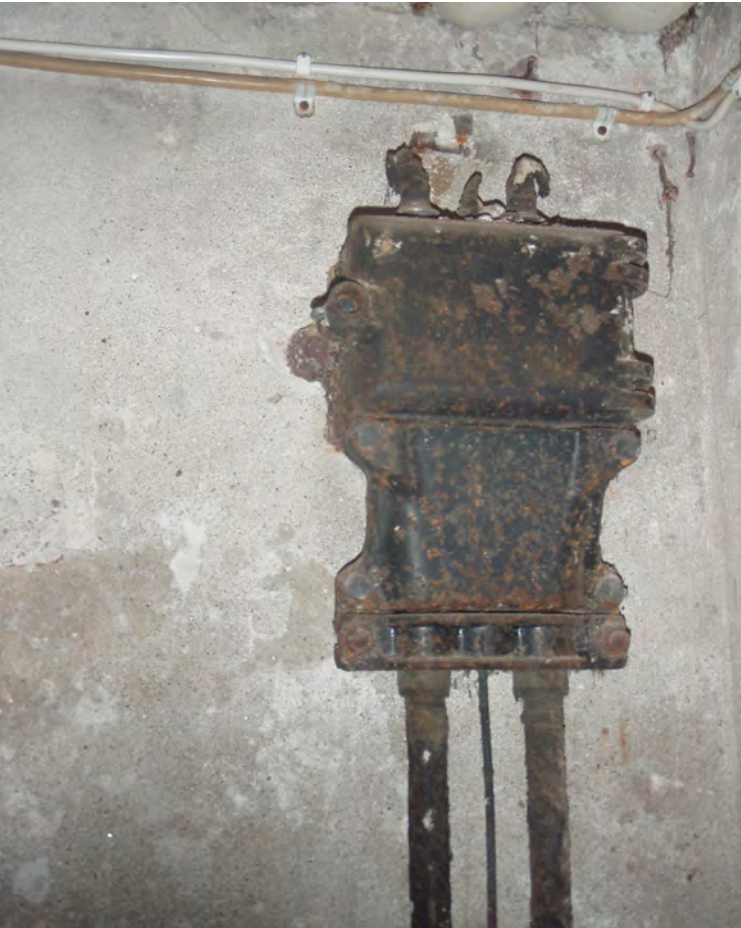
Kattilahuoneen seinältä löytyi vanha, käytöstäpoistettu, valurautainen suojalaatikko, joka on mahdollisesti vanha muuntaja (h 004).

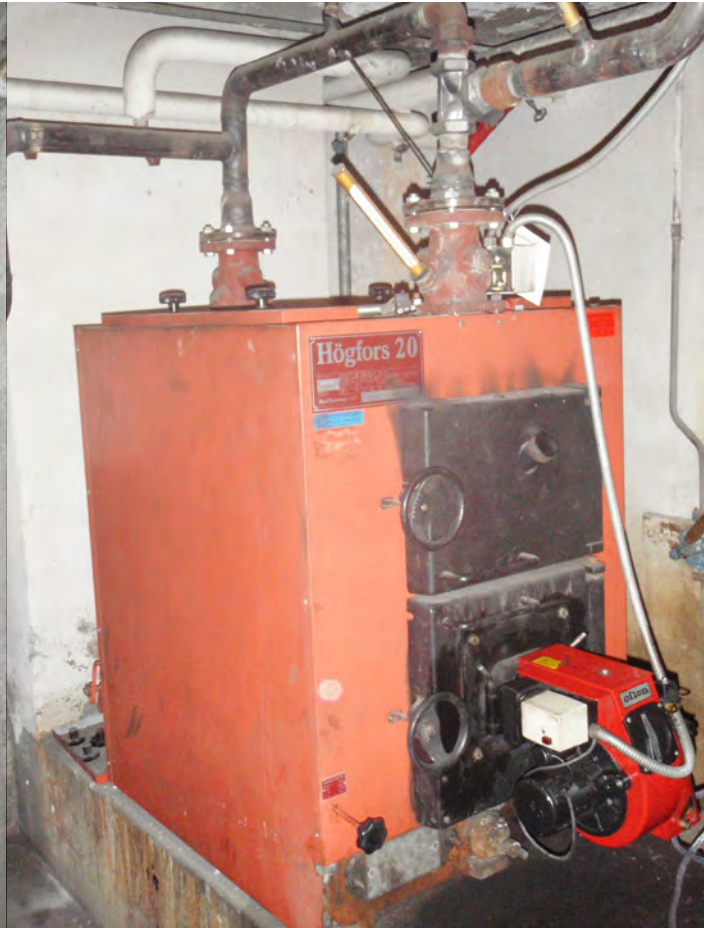
Rakennuksen öljykattila (Högfors 20) ja siihen asennettu kevytöljypoltin (Oilon KP 6) kattilahuoneessa (h 004).

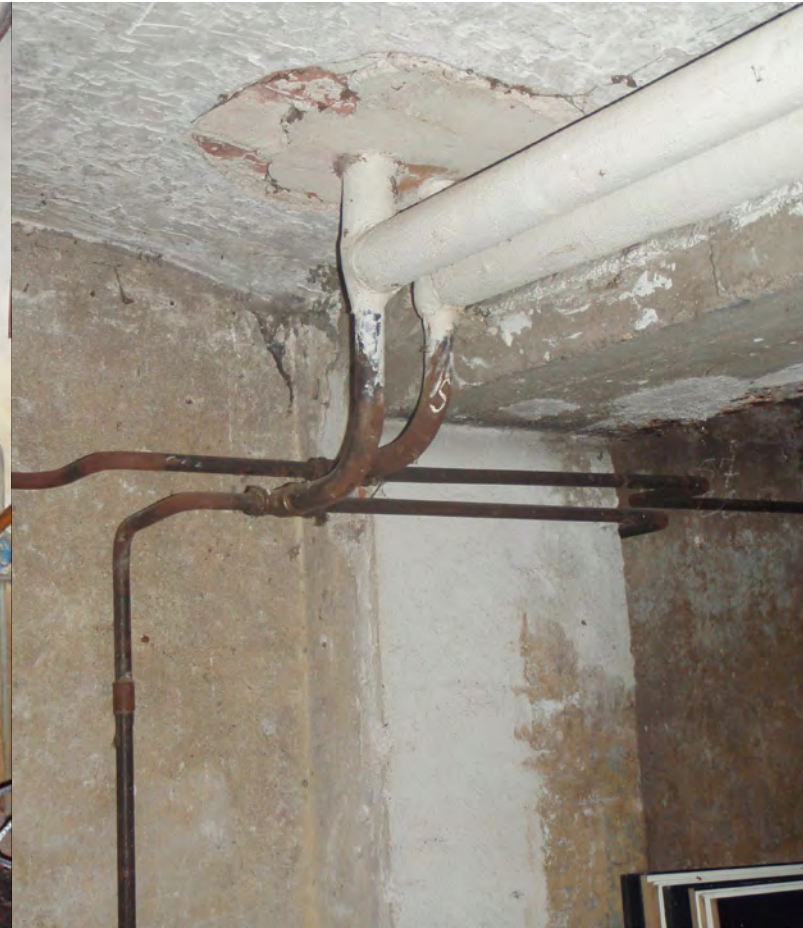
Lämmitysputkien läpivienti kellarista 1. kerrokseen (huoneesta 007 huoneeseen 101); ja lämmitysputkien haarauminen radiaattoreille huoneissa 007 ja 008.

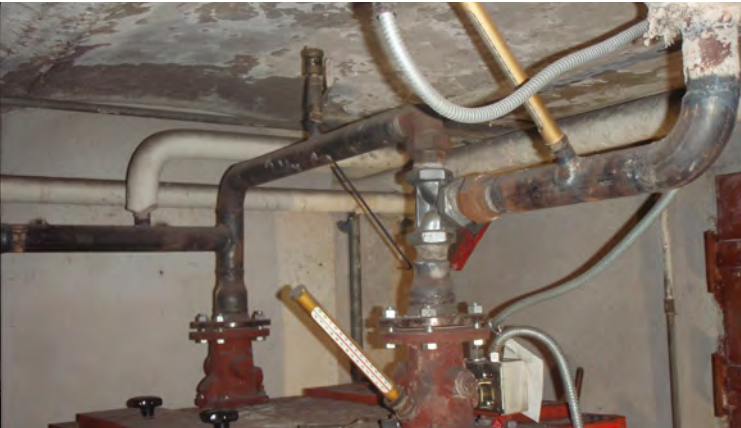
Meno- ja paluovesiputkien liittyminen  
lämpökattilaan.

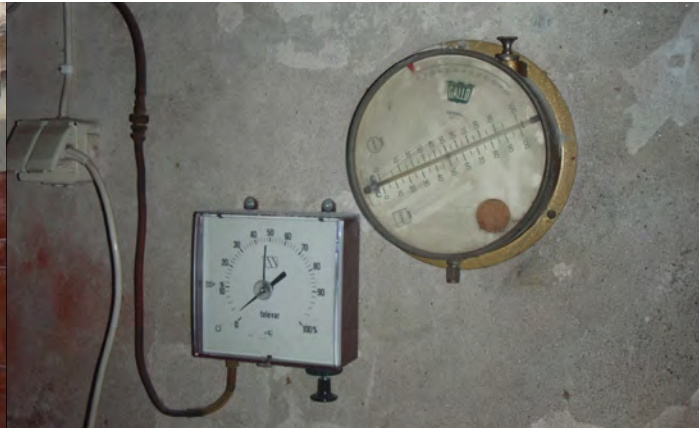
Öljysäiliön vanha ja uusi mittari.

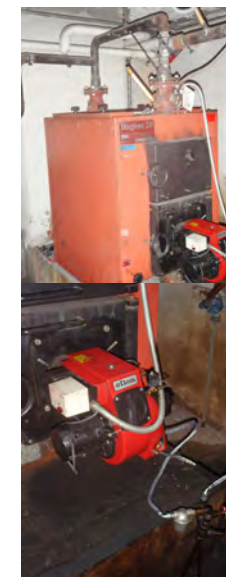
L1  
Valurautainen Högfors 20 lämpökattila.

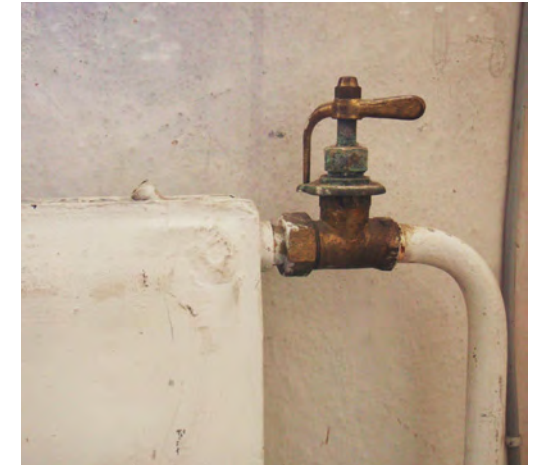
Puistokatu 4:n radiaattoreiden venttiili.

Kaikkien radiaattorien venttiilit ovat samanlaisia. Valmistaja on MMA eli AB Markaryds Metallarmatur, jonka toiminta alkoi 1950-luvun alussa, jolloin MMA aloitti lämpö- ja vesijohtotarvikkeiden sekä patteriventtiilien valmistuksen. Puistokatu 4:n radiaattoreissa käytetyn venttiilin malli on NAF malli 57, metallinen säätöpöytä. MMA valmistaa myös nykyaikaisia ”vanhan ajan” -venttiilejä, jotka ulkonäöllisesti muistuttavat kovin paljon Puistokatu 4:n venttiilejä.

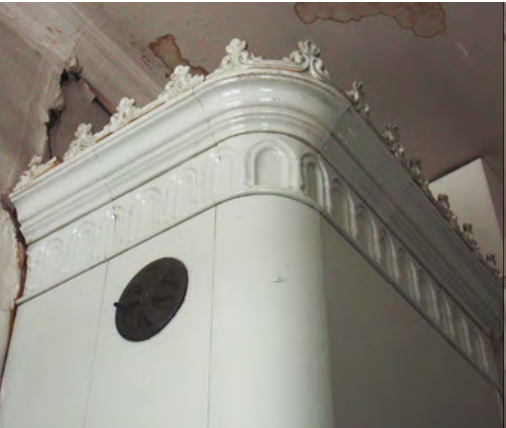
Huoneen 210 kakluunin poistoilmaventtiili.

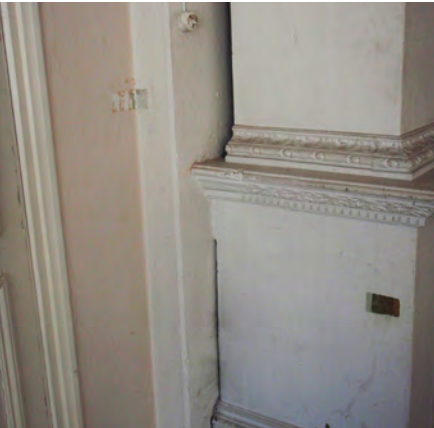
Huoneen 101 kakluunin takana on rako, josta raitisilma on noussut huoneeseen. (kts kuva 105 G.E.Asp s. 15)

Tämän ilmanvaihtojärjestelmän tavoitteena on tuoda huoneeseen valmiiksi lämmennytta ilmaa. Raitis ilma johdetaan ulkoa huoneen välipohjan alakeroksessa tai välipohjan alapuolella kulkevaa putkea pitkin huoneen tulisijan luo, mistä se tulisijan taustan kautta kulkiessaan lämpenee ja nousee lämmitessään ylöspäin virraten huoneeseen tulisijan takaa (KUVA 105. G.E.Asp). Järjestelmän heikkous on talvella kylmän ilman virtaaminen putkissa, mikä saattoi kylmentää päällä olevaa lattiaa. Tästä syystä putket asennettiin mieluusti kuten kellarikerroksen putket (kokonaan alapohjan alle), mutta jos tämä ei ollut mahdollista, esimerkiksi 2.krs:n putkien osalta, pyrittiin käyttämään hieman ohuempia putkia (halkaisija 100mm) ja asentamaan niihin vielä lämmöneristävä kerros ympärille, jos mahdollista. Putkistot tulisi asentaa niin, että niitä pääsee suljettavasta aukosta kellarikerroksesta

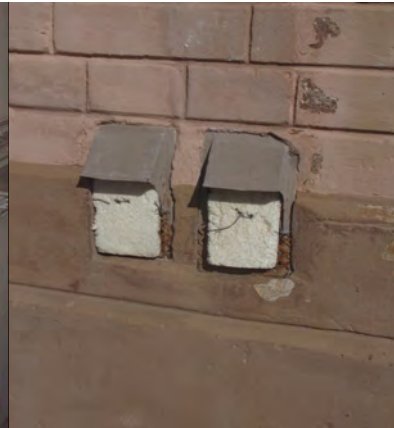
Talon ulkoseinältä löytyviä tukittuja ilmanottoaukkoja.

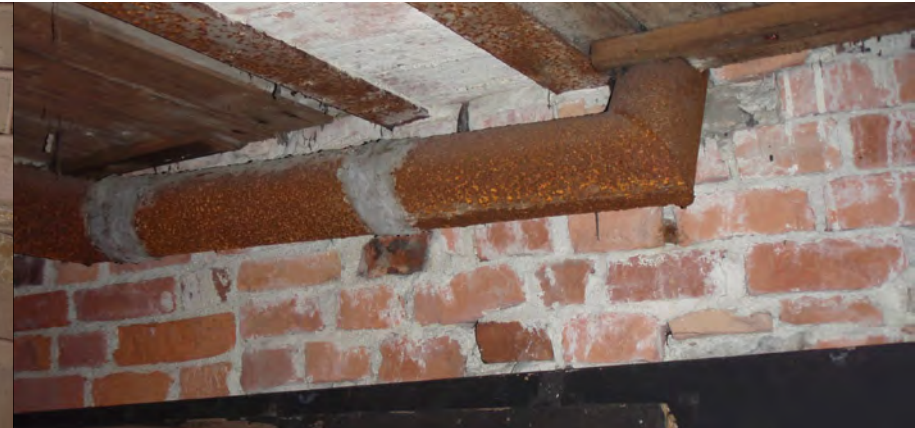
Kellarikerroksen ruosteinen ilmanvaihtojärjestelmään kuuluva putki.

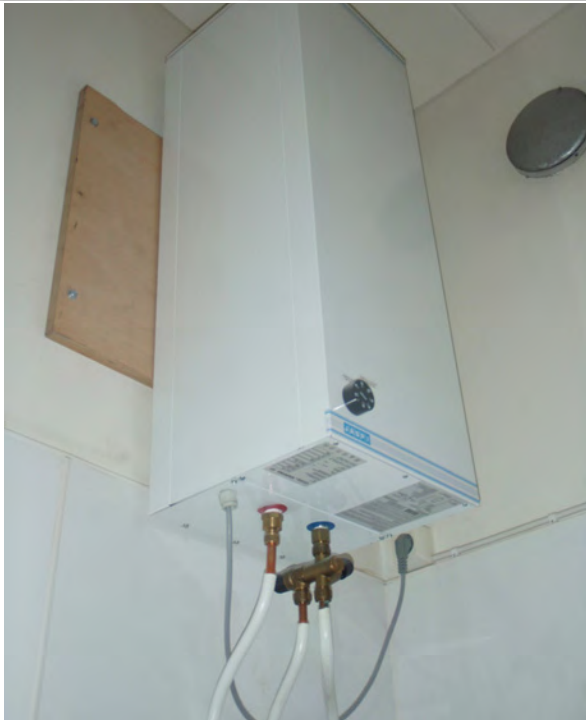
Jäspi-merkkinen käytössä oleva sähkökäyttöinen vedenlämmitin 2. kerroksen huoneessa 221 (wc).

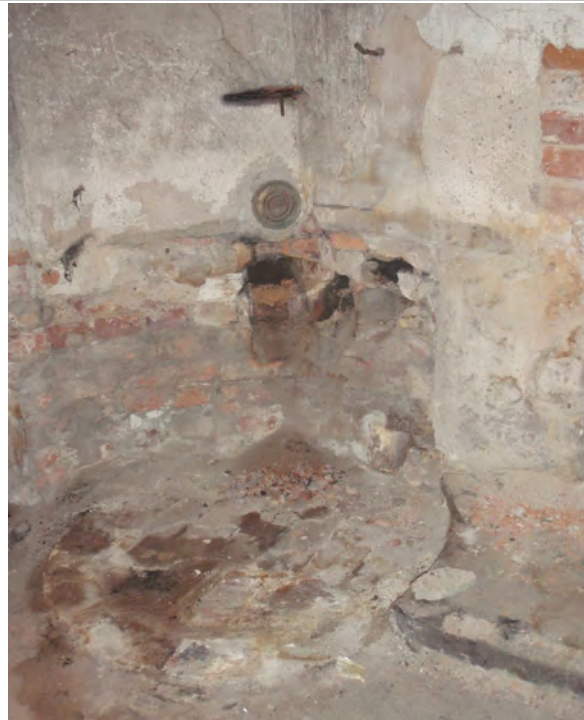
Vanhan vesipadan paikka kellarikerroksen huoneessa 001.

Kellarissa vesipisteitä on käytössä enää kattilahuoneessa (huone 004) sekä ulkona, pääsisäänkäynnin vieressä. Käytöstä poistettuja vesiputkia seuraamalla löytää kellarista myös vanhan vesipadan paikan (huone 001) (patakin on pyörinyt kellarissa vielä muutamia vuosia sitten) sekä vanhan verstaan lieden paikan (huone 008).

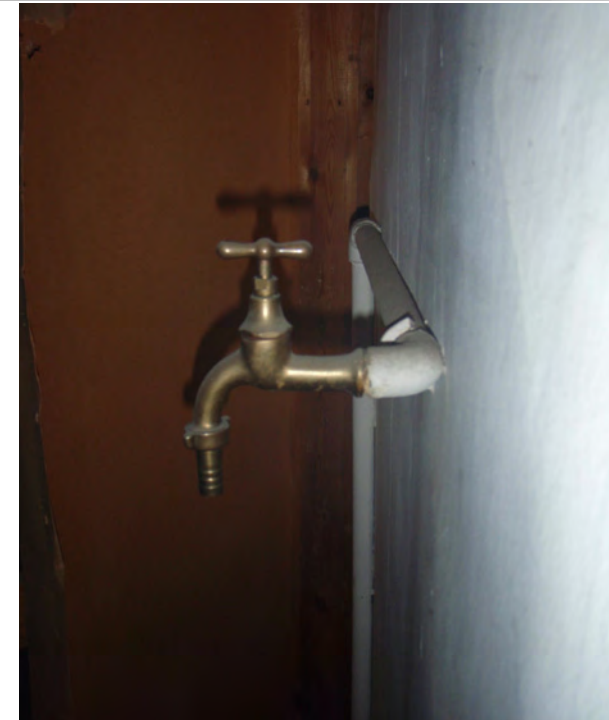
Vanha vesipiste pääportaiden yläpäässä 2. kerroksessa huoneessa 205. Vesipiste ei ole käytössä.

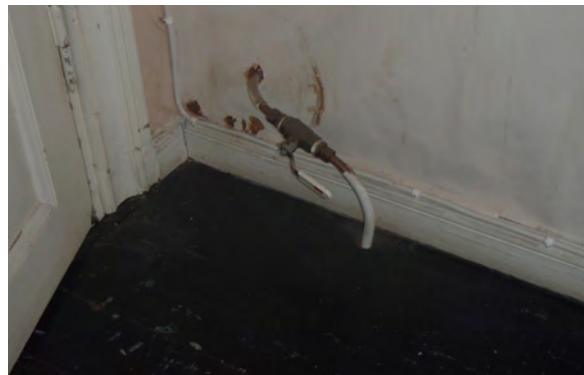
Vesijohdon läpivienti 1. kerroksen huoneesta 114 kellarikerrokseen.

Sulkuventtiili huoneessa 203.  
Vesijohdon läpivienti 2. kerroksen huoneesta 203 1. kerroksen huoneeseen 106. Kuvassa näkyy myös läpivienti huoneesta 203 huoneeseen 221 (2.krs:n wc).

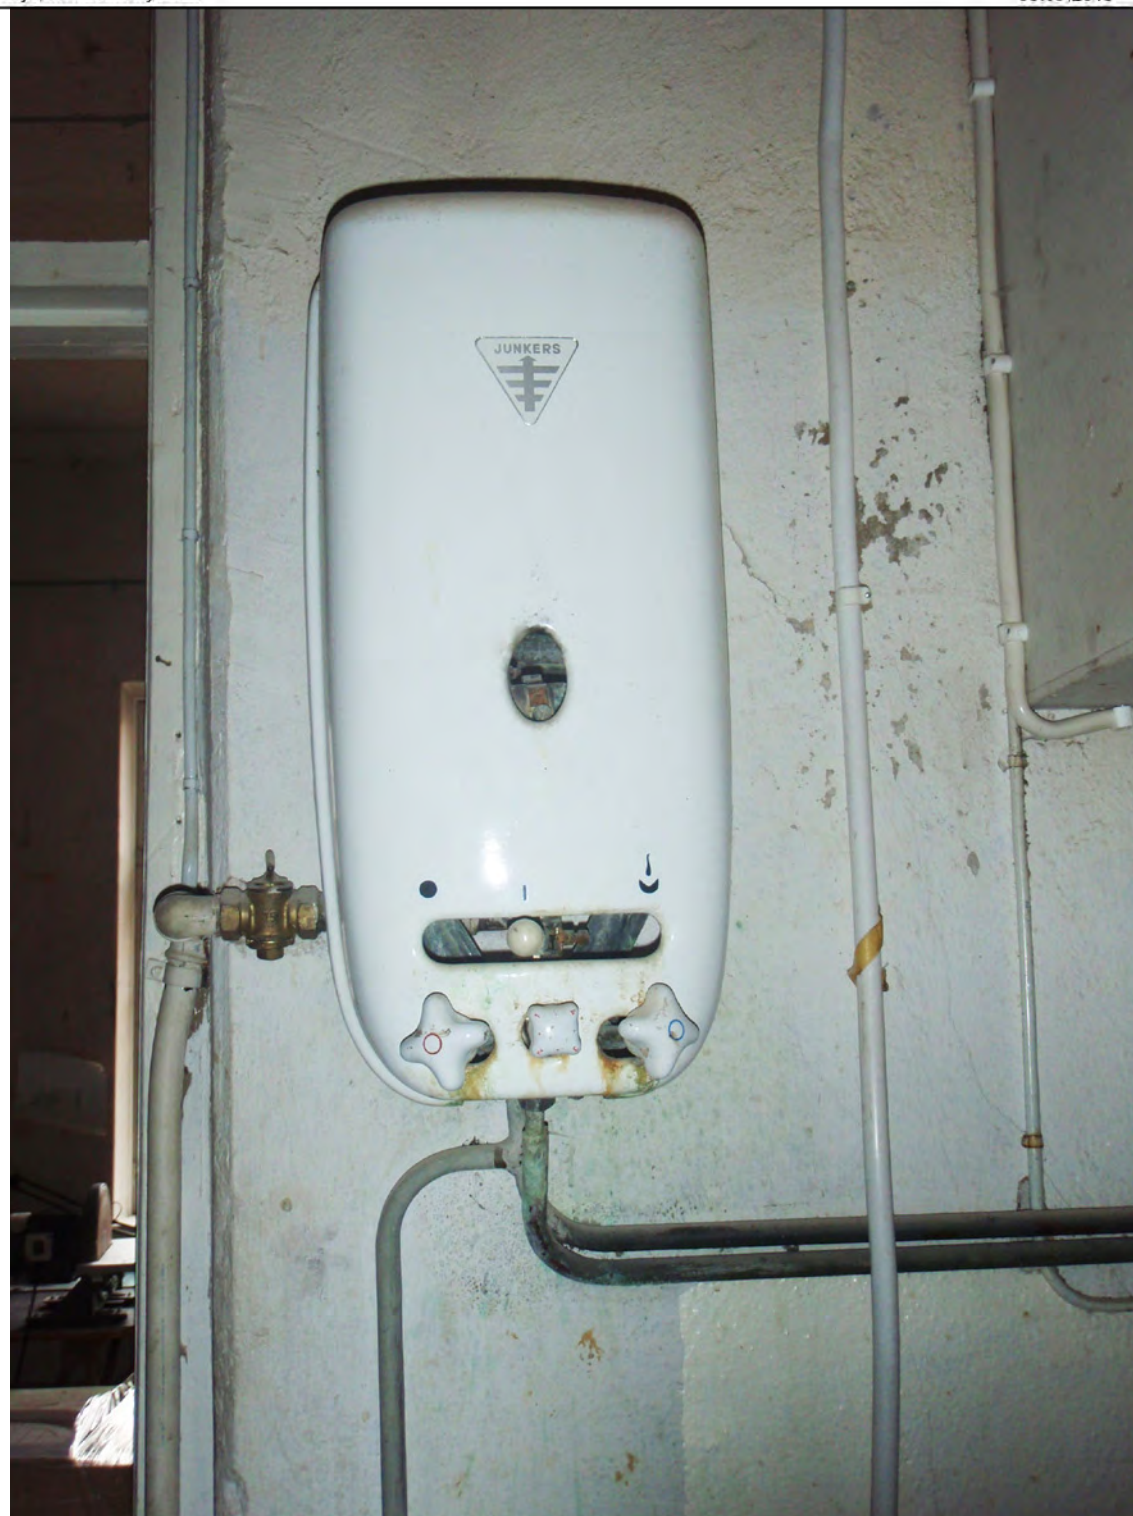
Vanha kaasukäyttöinen Junkers-  
merkkinen vedenlämmitin,  
jonka pitkäaikainen talonmies  
Pentti Norrena kertoi itse  
poistaneensa käytöstä 1980-  
luvulla turvallisuussyistä.  
(huone 114)

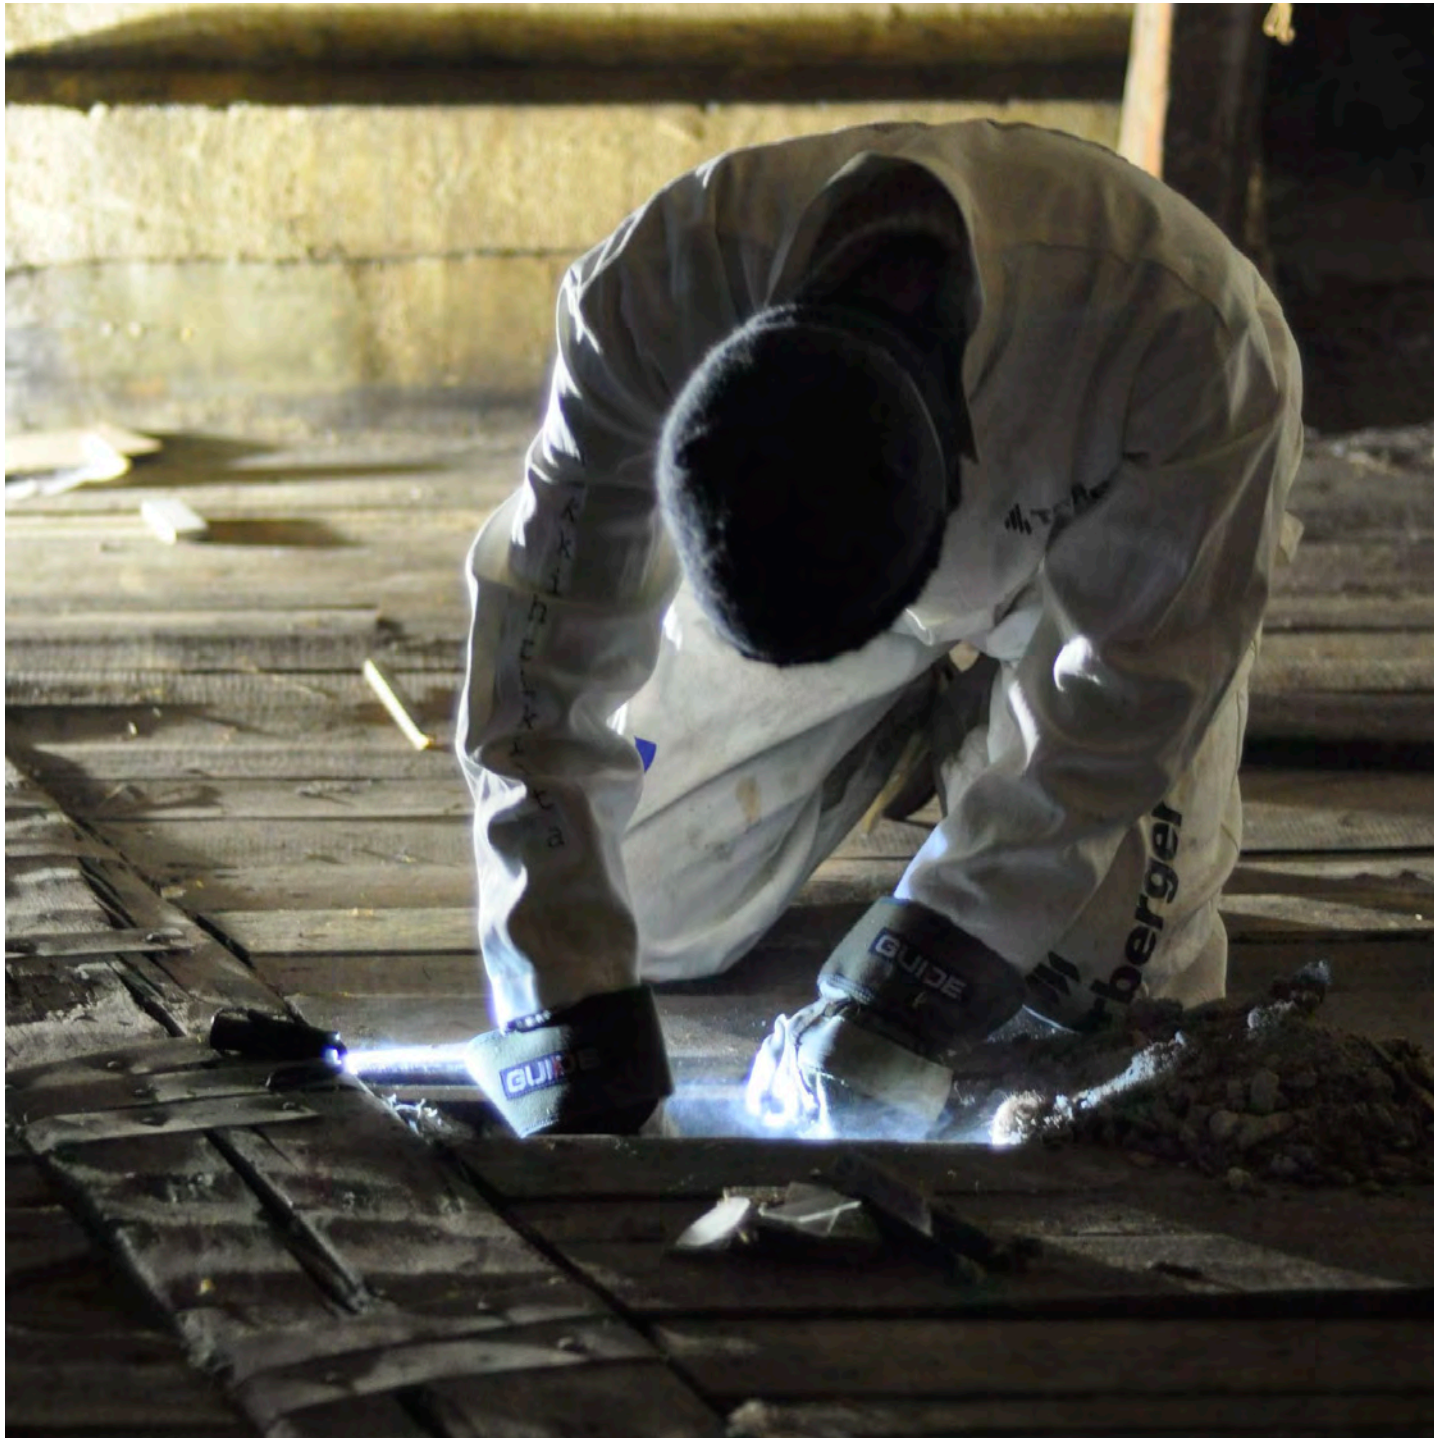
Kuva: Välipohjan avauskohta E ullakolla.

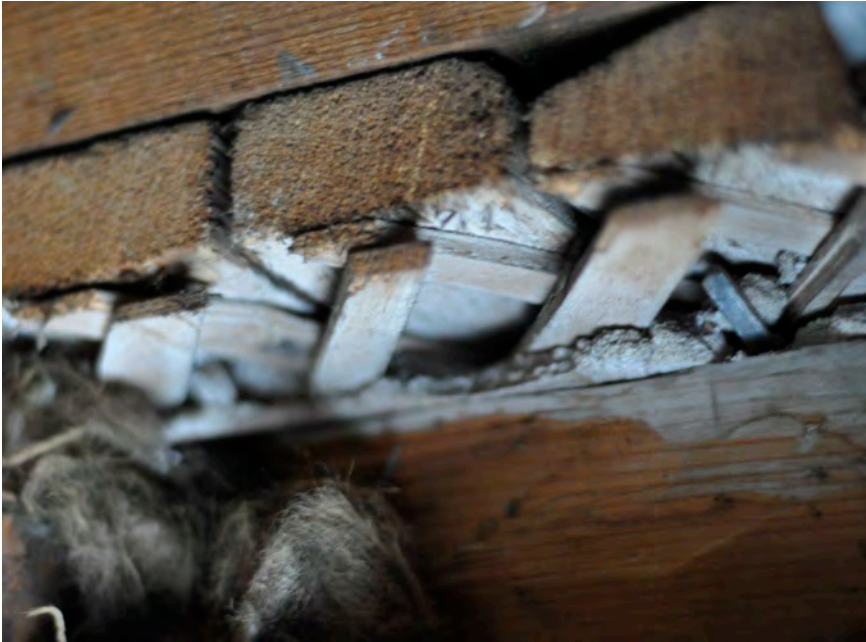
Kuva: Välipohjan alapuolisia rakenteita, avauskohta B.

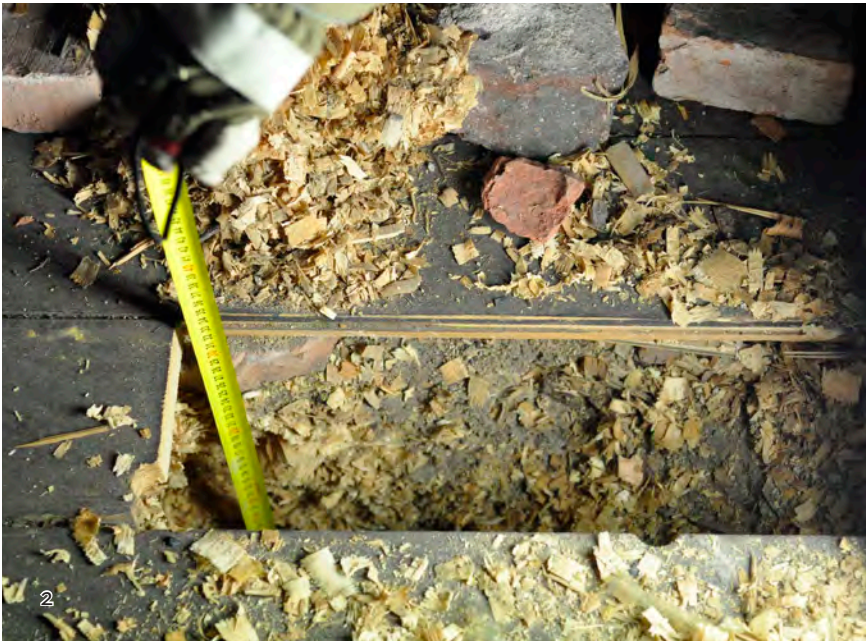
Kuva: Huone 309, Avauskohta A: Jälkikäteen ajateltuna avauskohta osoittautui kuitenkin liian pieneksi, koska sen kautta emme päässeet käsiksi välipohjan kantaviin rakenteisiin.

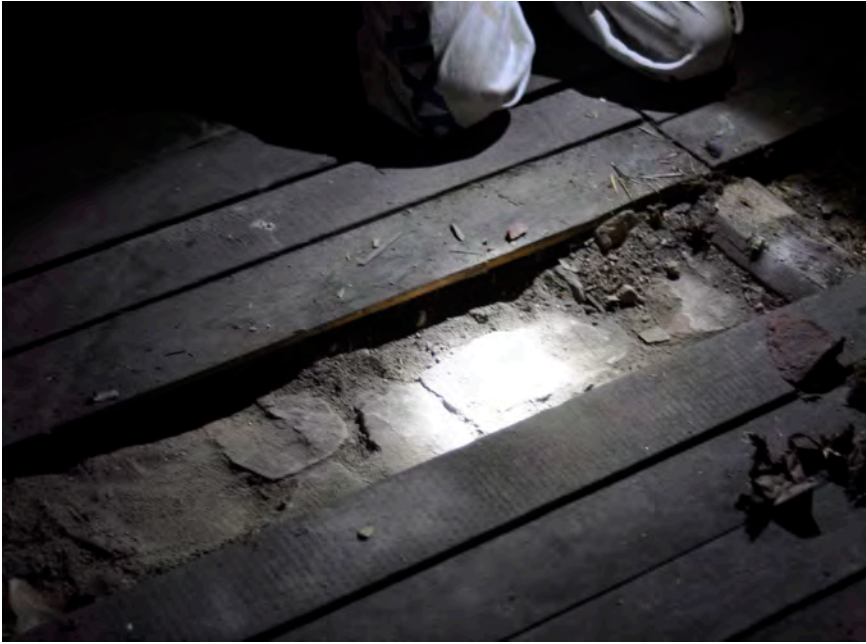
Kuva: Huone 308 ullakolla, avauskohta I. Tiilistä vapaasti ladottu palopermanto lattialautojen alla. Rakenteen tarkempi kuvaus Rakenne-osiossa.

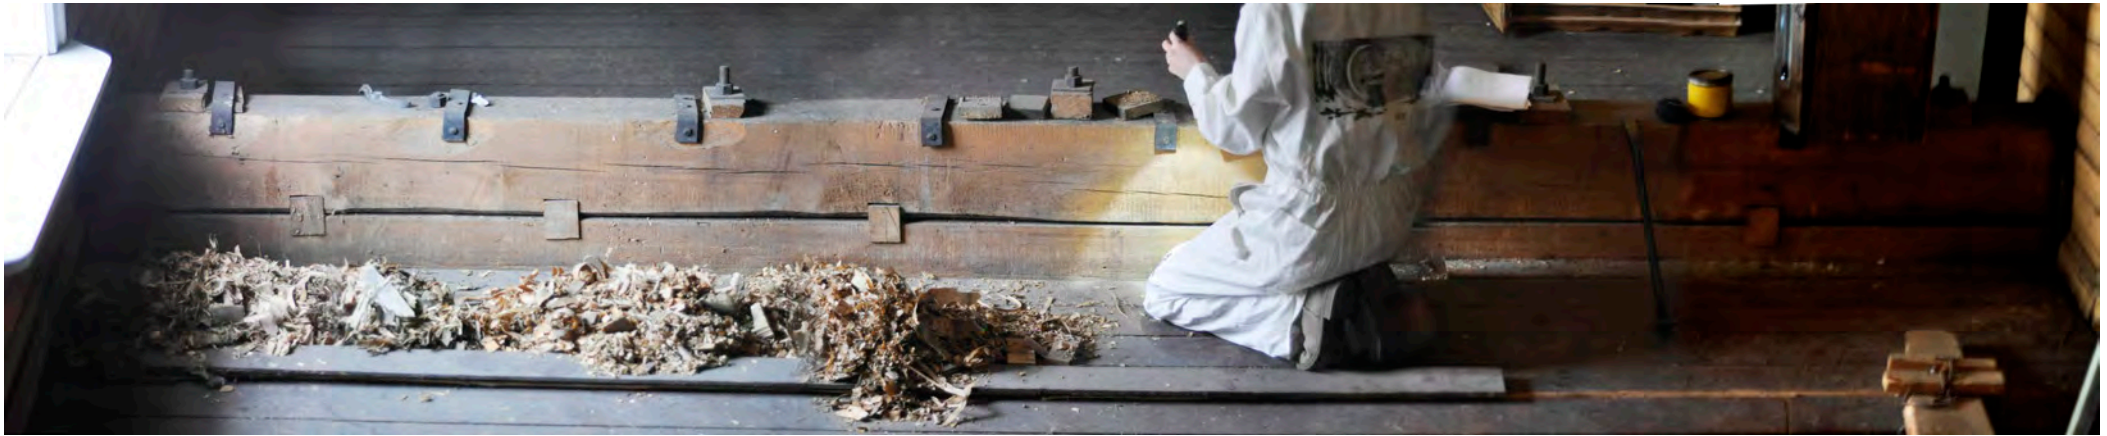
Kuva 1: Kiila-ansas huoneessa 309, avauskohta H.

Aloitimme tämän kiila-ansaan tutkimisen ansaan eteläpuolelta avauskohdasta H, koska havaitsimme, että ansaan tälle puolen oli yksi koko ansaan mittainen lattialauta naulaamatta. Oletimme pääsevämme näkemään ansaan koko eteläpuolisen rakenteen ja sen liitokset. Tämä avaus tuotti meille kuitenkin yllätyksen, kun huomasimme, että kiila-ansaan eteläpuolinen alempi vuoliaiskerros oli ansaan suuntainen, eikä se liittynyt ollenkaan ansaaseen. Tämä oli yllättävää siksi, että huoneen läpimitta tässä suunnassa on noin 1200 mm suurempi. Nyt näiden noin 5” korkeiden vuoliaisten jänneväli on peräti 6,7m.

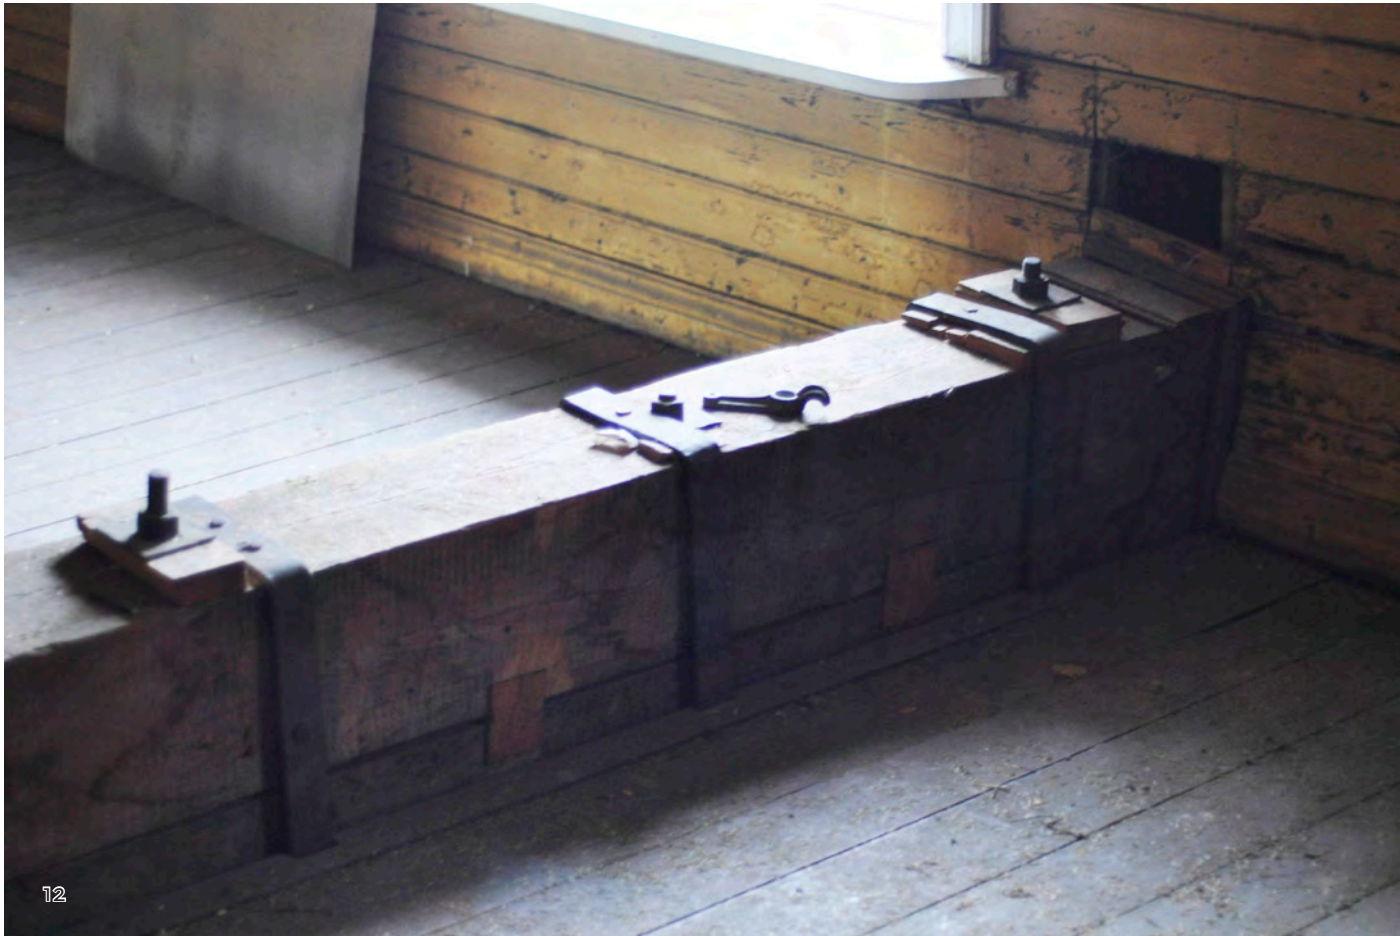
Sijaintikaavio

Kuva 2: Kiila-ansaan kohdalta katkaistut ulkoseinän sisäverhouspaneelit osoittavat, että kiila-ansas on lisätty tilaan jälkikäteen.

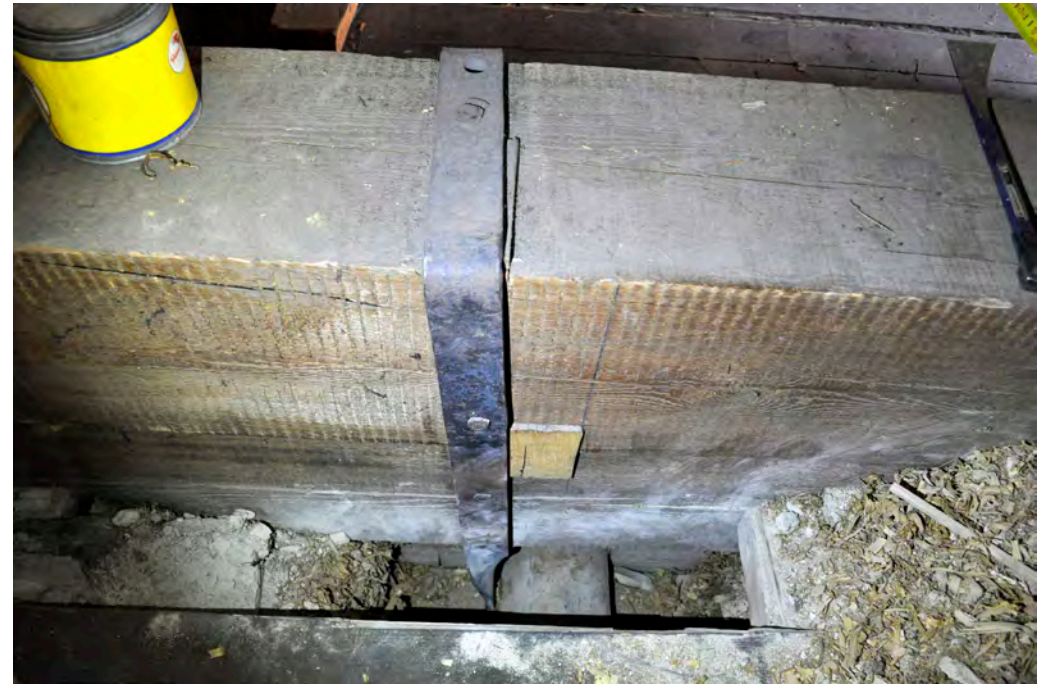
Kuva 3: Kiila-ansas pohjoispuolelta, kuvassa keskellä vuoliaista kannatteleva kiila-ansaaseen kiinnitetty tukirauta, avauskohta J.

Myöhemmin teimme avauksen myös ansaan pohjoispuolelle, kohtaan J. Jälkikäteen ajateltuna avauskohdan valinta pohjoispuolelle olisi pitänyt olla lähes itsestään selvä ratkaisu, johtuen ansaaseen kiinnitetyistä vuoliaisten kannatinraudoista, joita on vain ansaan pohjoispuolella. Tämä avauskohta tuotti tuloksen ja kiila-ansaan rakenteellinen merkitys selvisi meille: se kantaa huoneen 309 pohjoispuolen välipohjaa, joka oli aiemmin tukeutunut ilmeisesti vaakahirsirakenteiseen väliseinään huoneen 202 keskellä. Tämän hirsiseinän kaksi ylintä hirttä ovat vielä näkyvissä kiila-ansaan alapuolella välipohjarakenteen sisällä.

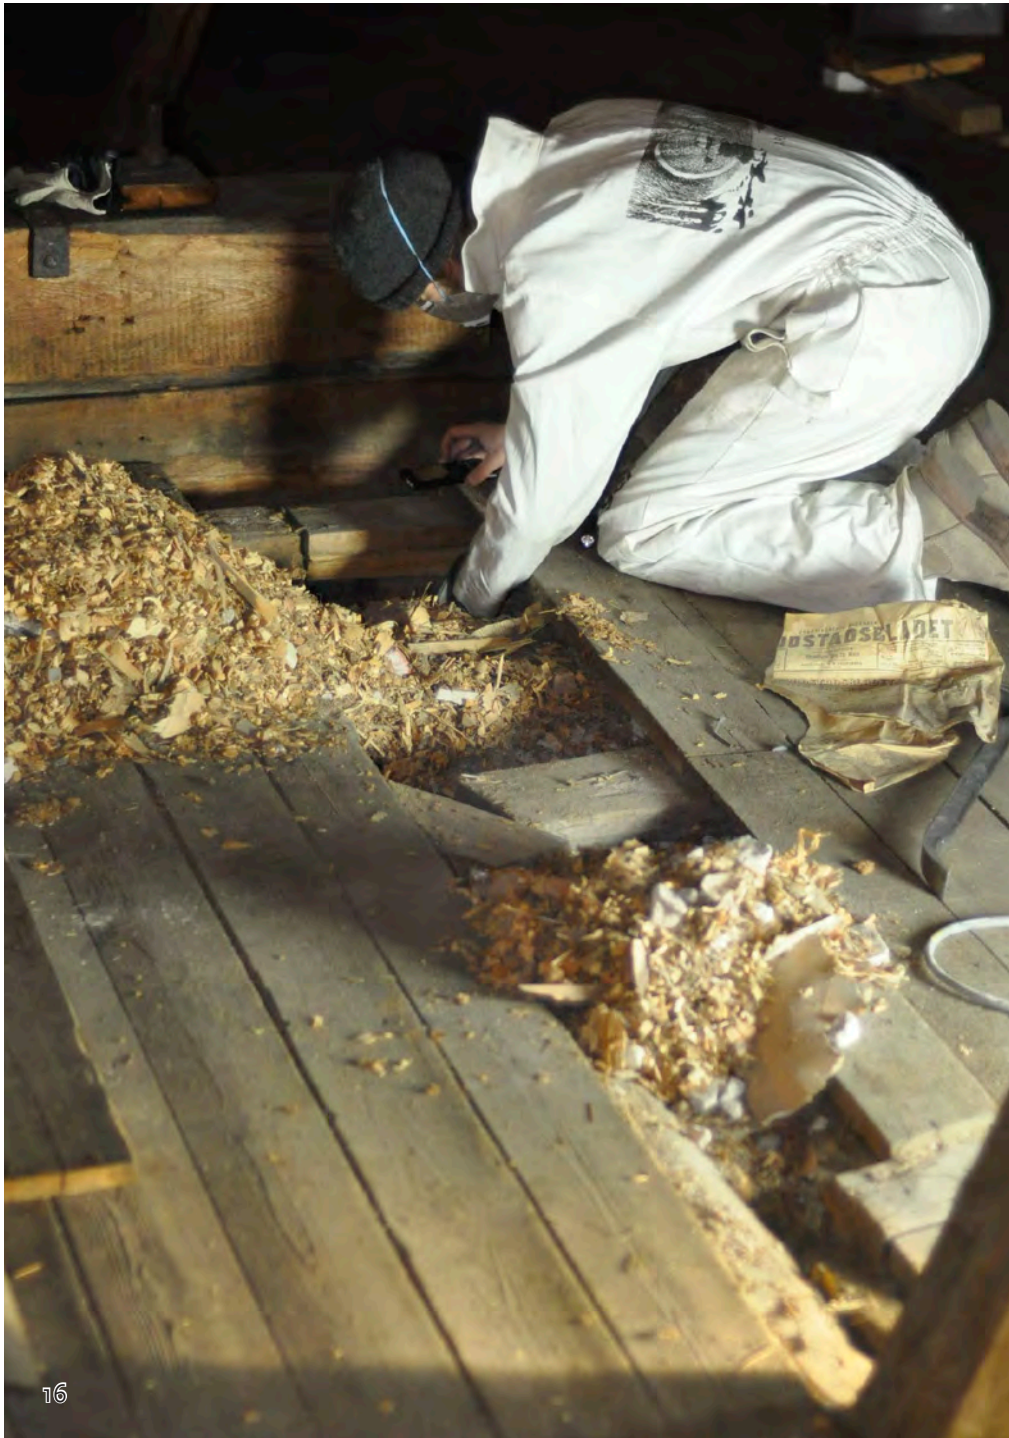
Kuva: Puistokatu 4:n kiila-ansaan mitoitus.

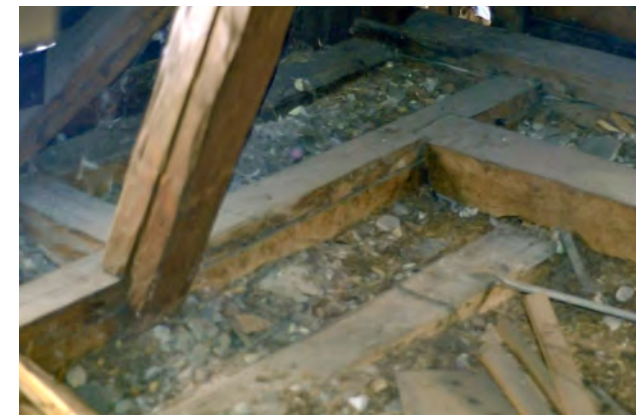
Kuva 2: Välipohja huoneessa 312 vanhan porrasaukon kohdalla.

Vuoden 1916 muutosten yhteydessä poistettiin myös ullakolle johtava porras rakennuksen etelänurkasta ja tätä erottava väliseinä nykyisen huoneen 210 keskeltä. Vähän tämän väliseinän eteläpuolelle lisättiin palkki, joka kannattelee välipohjaa ullakolla vanhan porrasaukon kohdalla huoneessa 312. Tila on pieni ja keskikorkeudeltaan matala, eikä sitä ole huoneeksi sisustettu. Näin ollen voidaan olettaa, ettei palkkia ole välttämättä mitoitettu kestävästi asuinhuoneessa välipohjaan vaikuttavaa ulko-kuormitusta, joka on ollut tuon ajan ohjeiden mukaan noin  $200 \text{ kg/m}^2$ . Tämän palkin jänneväli on noin 5200 mm.

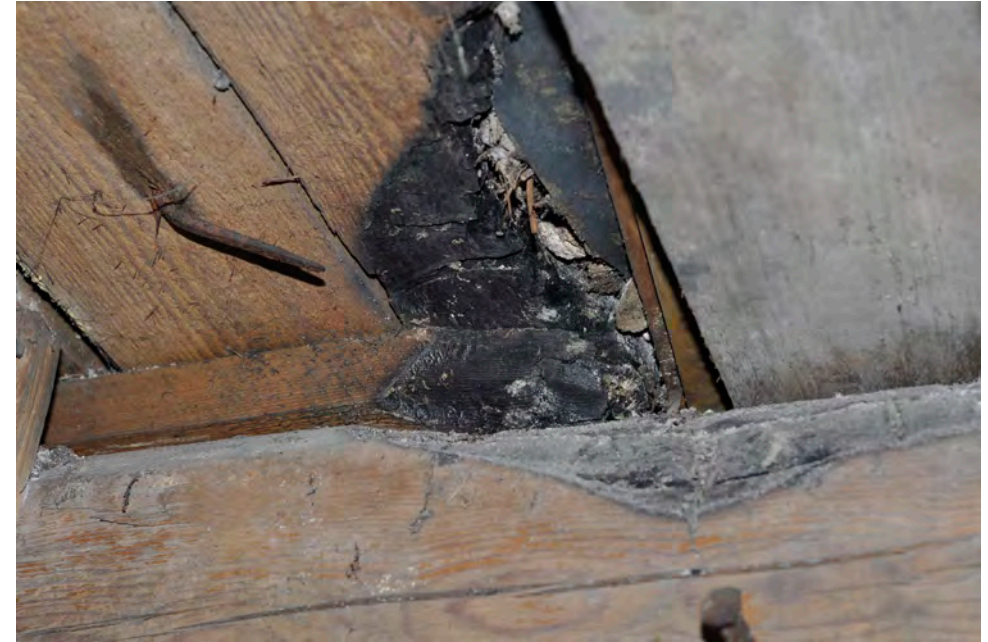
Kuva: Huone 11, palanutta välipohjan aluslaudoitusta kellarissa.
